Aarebrücke: Pfeilersanierung als Knacknuss

Die Phase 2 der Instandstellung der Brücke mit den fünf Bogen ist beendet. Die Spundwandkästen sind gesetzt und die Pfeilerfüsse betoniert. Damit ist alles vorbereitet für die «grosse Operation» im Spätsommer 2021.

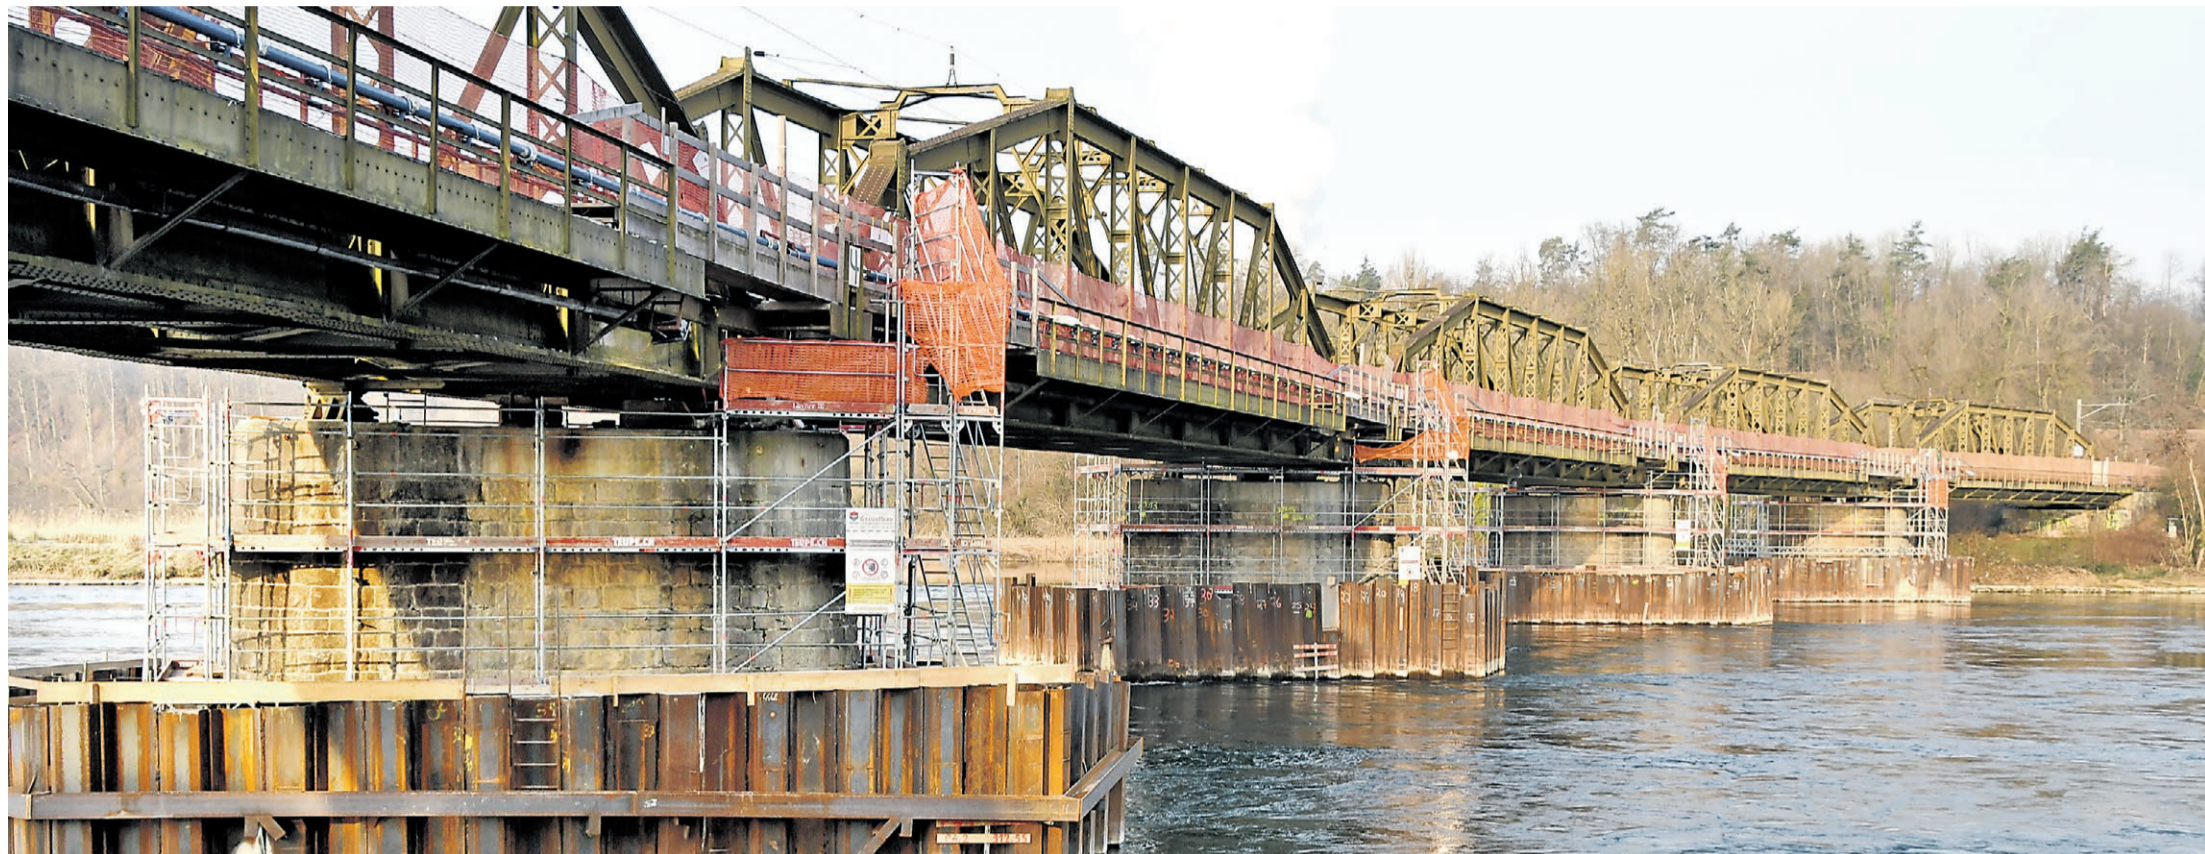
Die Sanierung der SBB-Brücke ist einen grossen Schritt weiter: Die Pfeiler sind eingerüstet und die Spundwandkästen errichtet. Sie waren notwendig, damit im Innern der Spundwandkästen, im Trockenen, die neuen Pfeilerfüsse betoniert werden konnten.

Zuerst wurden im Sommer 2019 um jeden Pfeiler herum vier grosse Bohrpfähle in den Flussgrund gebohrt und betoniert. Diese Bohrpfähle bilden das Fundament, auf dem die gesamte Brückenverstärkung letztlich steht. Im Spätherbst 2019 begann das Baustellenteam dann mit der Erstellung der Spundwandkästen. Für die Errichtung des Spundwandkastens, der wie ein Zaun ganz um den Pfeiler herum errichtet wird, wird eine Stahlbohle nach der anderen in den Flussgrund gerammt. Die Spundwandkästen sind wichtig, denn sie ermöglichen ein Betonieren des neuen Pfeilerfusses bei einigermaßen trockenen Verhältnissen. Der Pfeilerfuss wird zum einen direkt an den bestehenden Pfeiler heranbetoniert und liegt zum anderen auf den genannten Bohrpfählen auf.

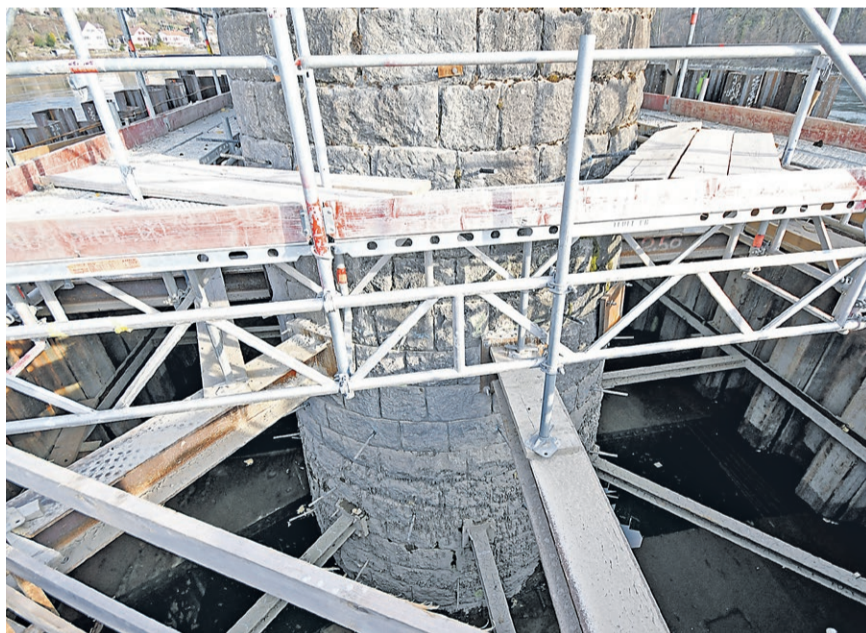
Blick auf einen Pfeiler: Das Mauerwerk am Pfeiler wurde vernagelt, damit sich keine Steine lösen. Die Eisenträger helfen, die in den Boden gerammten Stahlbohlen des Spundwandkastens in Position zu halten.

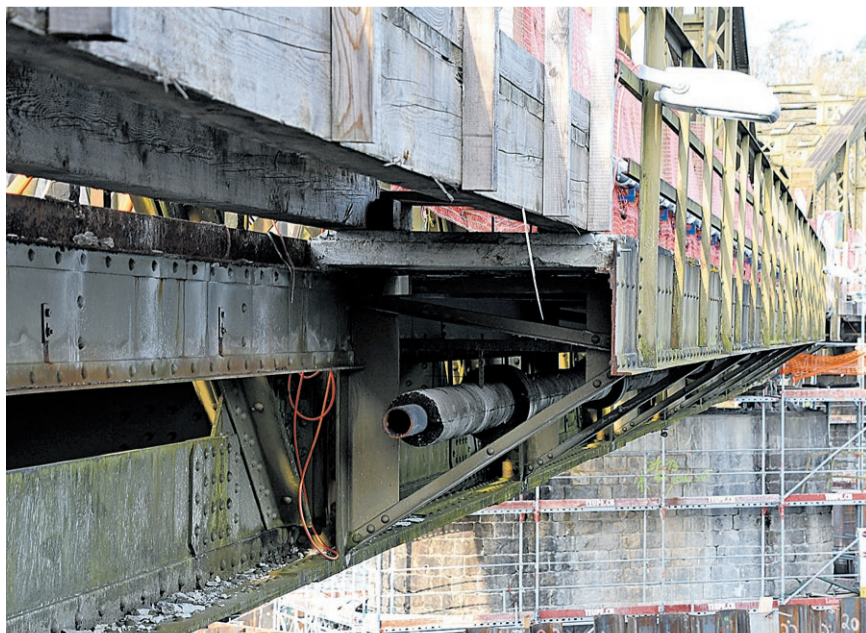
Blick an die Unterseite des alten Fussgängerstegs. Im Rahmen des Fussgängersteg-Ersatzes sollen die Betonplatten des Stegs durch Gitter ersetzt werden.
